Programme: Génie Métallurgique
Program:

TRIBOLOGIE DE SYSTÈMES D'ÉTANCHÉITÉ EN MOUVEMENT
ALTERNATIF LINÉAIRE POUR VÉRINS HYDRAULIQUES

MÉMOIRE PRÉSENTÉ EN VUE DE L'OBTENTION
DU DIPLÔME DE MAÎTRISE ÈS SCIENCES APPLIQUÉES
(GÉNIE MÉTALLURGIQUE)

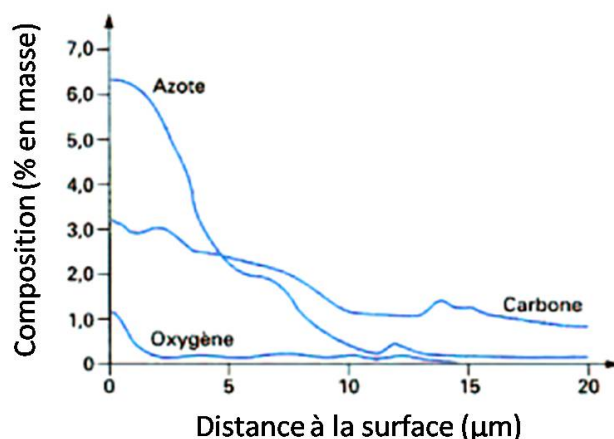
Figure 2.3 : Evaluation de la teneur en azote, carbone et oxygène en fonction de la distance de la surface pour une nitruration typique (Bell, 1975)

Des teneurs considérables en azote sont présentes à la surface de la pièce comme le démontre la figure 2.3. De telles concentrations expliquent la formation de composés intermétalliques à la surface de la pièce. Le diagramme d'équilibre fer-azote, présenté à la figure 2.4, renseigne sur la présence d'intermétalliques pour de faibles concentrations en azote.

L'état métallurgique de la surface est passablement transformé suite au passage des pièces à l'intérieur du bain nitrurant. Une métallographie illustrant la microstructure d'un acier 1045 nitruré est montrée à la figure 4.1. La nitruration repose sur la diffusion d'ions vers le cœur de la pièce. Les ions susceptibles de diffuser à l'intérieur de la pièce sont l'azote, le carbone et l'oxygène. La figure 2.3 présente un aperçu d'un profil de concentration des éléments diffusant lors de la nitruration.

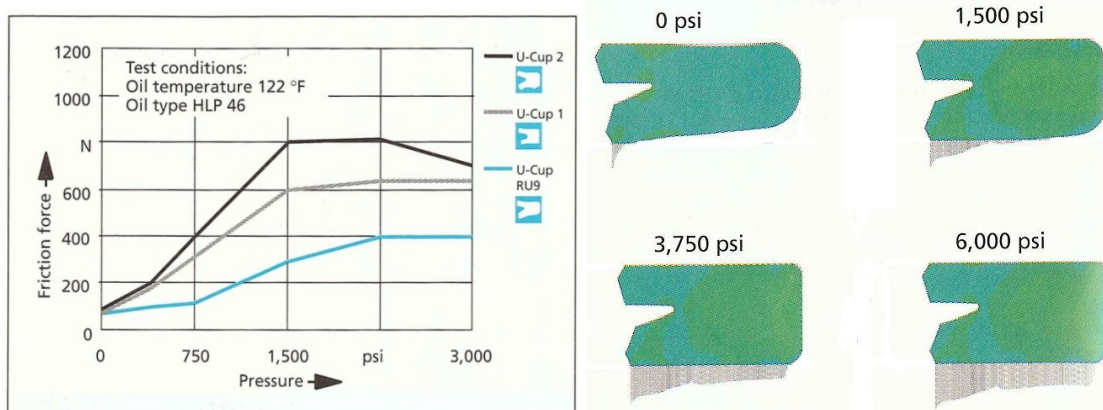
L'impact de la vitesse sur le frottement et les fuites hydrauliques est direct. L'impact de la pression n'est pas aussi évident que celui de la vitesse, car la pression fait varier l'aire de contact s'établissant entre le joint d'étanchéité et la tige de vérin. Une étude dans les laboratoires de Trelleborg affirme que le frottement augmente rapidement en fonction de la pression hydraulique entre [2-10] MPa lors de l'utilisation du joint d'étanchéité de type lèvres RU9 frottant contre une tige de chrome. La figure 2.14 illustre la force de friction développée au contact Joint d'étanchéité/Tige de vérin en fonction de la pression hydraulique.

Figure 2.14 : Force de friction en fonction de la pression appliquée sur le joint d'étanchéité (TSS, 2007)

Cette augmentation de friction est causée par l'augmentation de l'aire de contact entre le joint d'étanchéité et la tige de vérin mais aussi par l'augmentation de la force normale appliquée par le joint d'étanchéité. On sait également que la force de friction est fonction du coefficient de frottement. Le coefficient de friction est fonction de la pression chez ce type de contact. La relation liant le coefficient de friction et la pression n'est pas clairement établie. La figure 2.15 donne néanmoins la tendance observée. On constate alors qu'avec l'augmentation de la pression, le coefficient de friction diminue.

20 MPa). Notez que cette observation vient appuyer les résultats obtenus par Trelleborg insérés à la figure 2.14. Par la suite, l'équipe de Papatheodorou a continué de travailler avec des tiges de vérin chromées ayant cyclé durant 1000 h. Ces tiges de vérin ont donc connu une période de rodage transformant leur fini de surface. Les résultats indiquent une nette augmentation du frottement causée par la modification du fini de surface. Le graphique de la figure 2.17.B indique que le frottement moyen s'établit entre [1500–2000] N lors de l'utilisation de tiges de vérin rodées alors que les forces de frottement sont situées entre [1000-1500] N pour une tige de vérin neuve. L'auteur indique des augmentations de la force de frottement de l'ordre de 100 % lorsque le déplacement est lent. Afin de lier ces informations avec le niveau des fuites hydrauliques, des tiges ayant cyclé un peu plus de 2 millions fois sont utilisées contre des joints d'étanchéité neufs. Les tiges ayant passé la période de rodage présentent un R_z de 0,5 μm alors que les tiges de vérin présentaient un R_z de 1,2 μm initialement. La figure 2.18 montre que les fuites hydrauliques sont clairement supérieures lors de l'utilisation d'une tige après rodage. Les forces de frottement sont supérieures lors de l'utilisation d'une tige rodée. Les experts au laboratoire ont observé que les joints d'étanchéité ayant cyclé contre des tiges de vérin rodées ont noirci ce qui est dû au dégagement de chaleur créée par les forces de frottement. Ce signe d'usure explique la différence au niveau des fuites hydrauliques. Enfin, l'expérience montre que le fini de surface tant des joints d'étanchéité que des tiges de vérin influencent la lubrification et l'usure de l'antagoniste.

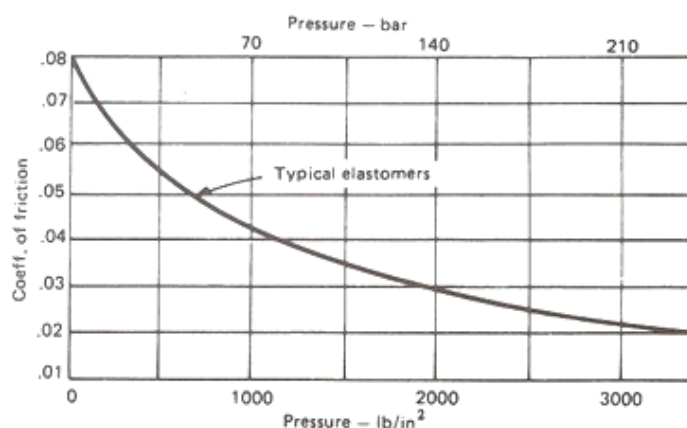
Figure 2.15 : Évolution du coefficient de friction en fonction de la pression pour un élastomère typique (Flitney, 2008)

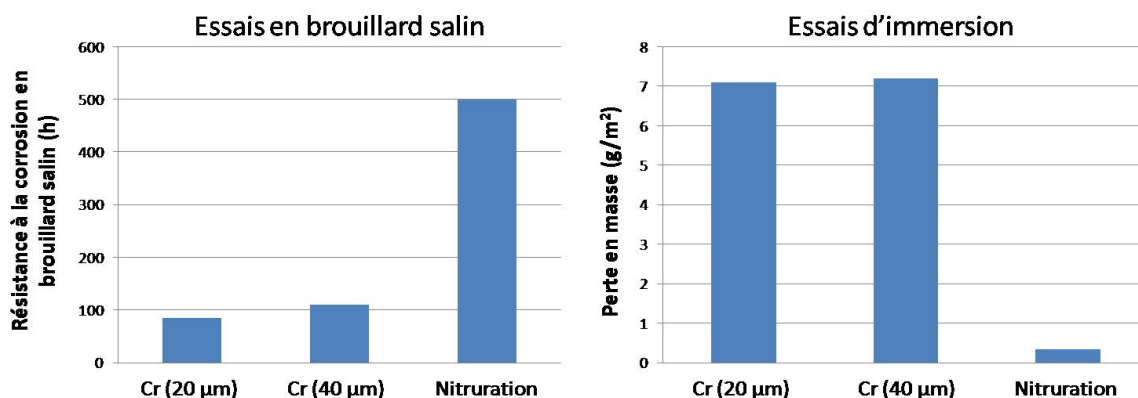
La comparaison de la tenue en corrosion entre une surface nitrurée et une surface chromée s'effectue à partir de deux sources documentaires. Bodycote, producteur de traitements et revêtements de surface, publie un document technique (Ovako Steel, 1986) présentant la tenue à la corrosion. On constate qu'il est nécessaire d'appliquer une couche d'oxyde Fe_3O_4 à la surface de la couche de nitrure de fer afin d'obtenir une tenue corrosion supérieure au chrome. De plus, il faut bien remarquer que les 500 h en brouillard salin sont atteintes par l'imprégnation d'un polymère. Ce type d'opérations est possible également chez les surfaces chromées. Le fait d'inclure l'imprégnation à l'une des surfaces apporte un biais aux résultats (tableau 2.3). Notons, également, que les revêtements de nitrure sont mis en forme par un procédé gazeux. L'étude menée par Baudis (Alwart & Baudis, 1998) a comparé le chrome avec un revêtement de nitrure mis en forme en bain de sels. La nitruration en bain de sels offre une tenue en corrosion supérieure au chrome tel que démontré au graphique de gauche de la figure 2.21. Ce résultat est néanmoins obtenu suite à l'ingénierie de la microstructure. En effet, une tenue en corrosion de 500 h est obtenue suite à un traitement de post-oxydation. Le graphique de droite de la figure 2.21 présente les résultats d'immersion à l'intérieur d'un bain d'acide (3 % HCl et 0,1 % de H_2O_2). Les résultats indiquent que la nitruration offre une meilleure protection à la corrosion en milieu acide qu'un revêtement de chrome.

Figure 2.21 : Tenue à la corrosion lors d'essais en brouillard salin et d'essais d'immersion (Alwart & Baudis, 1998)
